RUINA SĂNNICÓRA

CURTEA DE ARGES

STUDIU ARCHEOLOGIC

N. GABRIELESCU

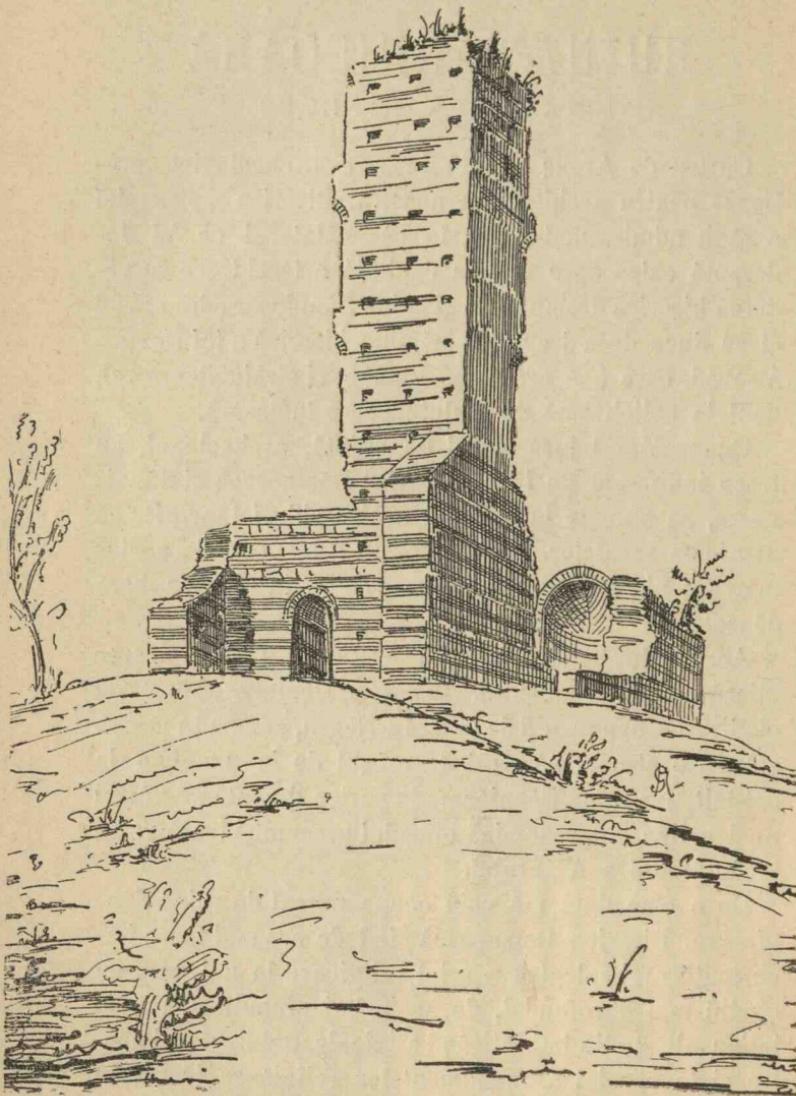
Fig. 1. Vederea despre sud-vest.

află în fața acestor resturi ce au mai rămas din biserică Sănnicoara. Zidurile părăsite astăzi prezintă o siluetă stranie pe vîrful colinei. Dărâmată mai de tot spre altar, în față se ridică majestos un sfert din turnul pătrat ce servea de clopotniță. Este curioasă această rupere a turnului în înălțime de jos până sus, înlesnită și de gologurile ferestrelor cari, fiind așezate una d'asupra celei-lalte, împărțeau turnul în patru părți, lesne de deosebit una de alta la vre un cutremur.

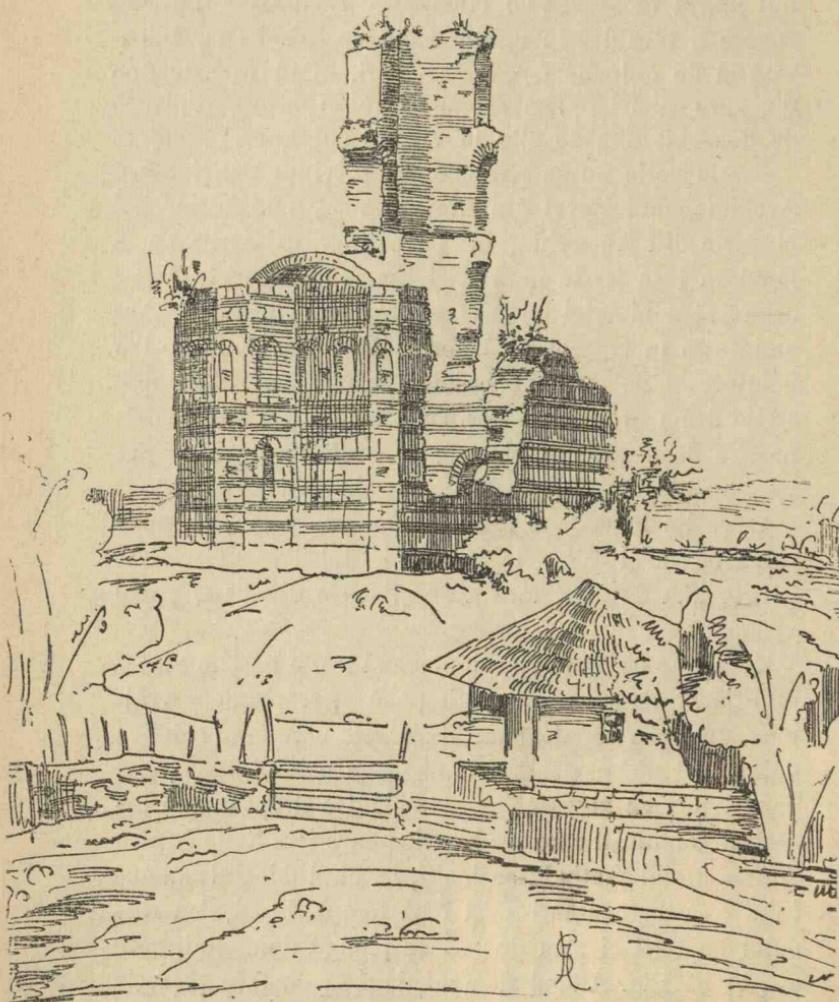
Fig. 2. Vederea despre Nord-Est.

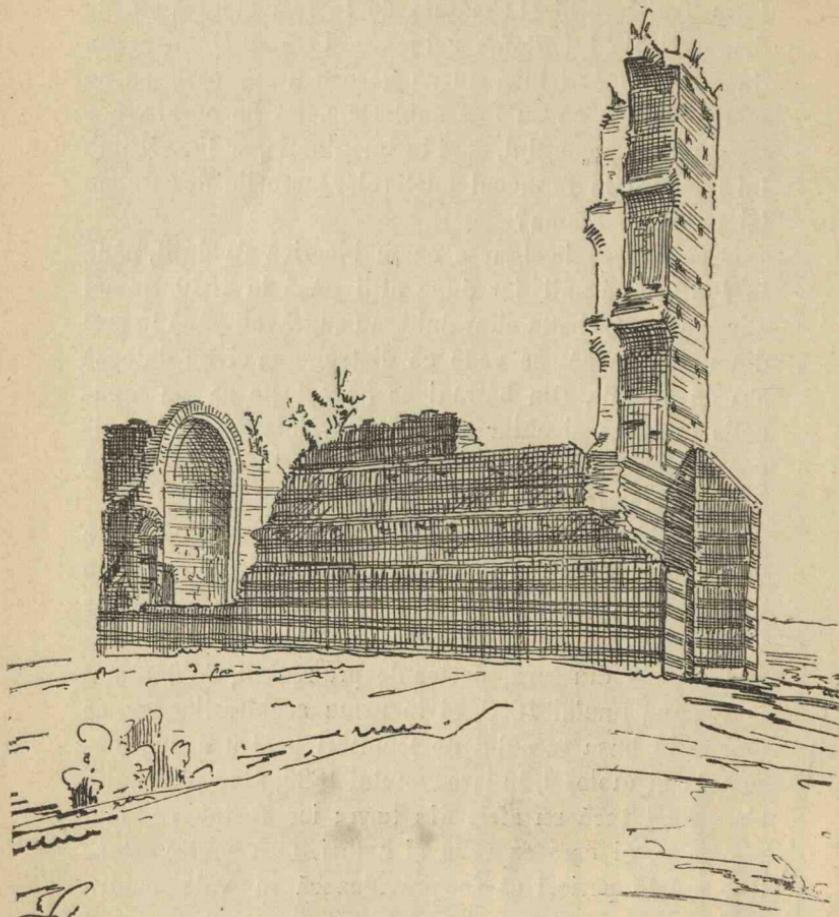
Fig. 3. Vederea despre Nord-Vest.

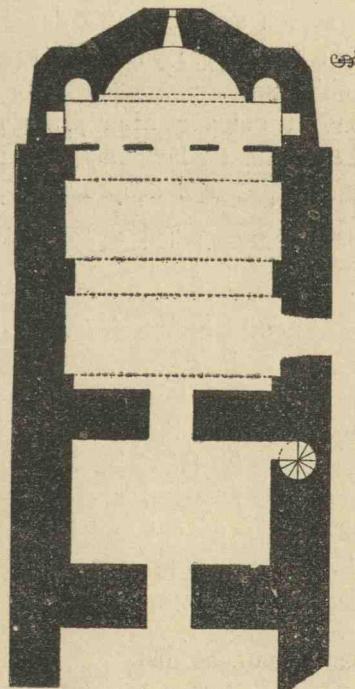
Fig. 4 Plan

Planul are forma unei basilice romane cu o singură navă terminată cu o absidă care nu e o jumătate de cerc ci un arc de cerc. Absida era însotită și de absidiole. În altar, spre nord, era o fridă pentru proscocimie și alta spre sud pentru diaconicon. În partea despre apus, în prelungirea navei era un nartex peste care se ridică un turn patrat foarte greo. O ușe se află spre apus pentru a intra în nartex și apoi altă ușe pentru a trece din nartex în navă. — Mai era o ușe spre sud care servea pentru a intra dea-dreptul în biserică, în cât în biserică se putea intra prin doue uși, lucru adesea obicinuit.

Arcurile ușilor și a ferestrelor erau în plin centru. Lărgimea bisericii e de opt metri și jumătate iar lungimea totală de șase-spre-zece, adică aproape îndoit cât lărgimea. Această proporție se da de obiceiu basilicelor de către romani.

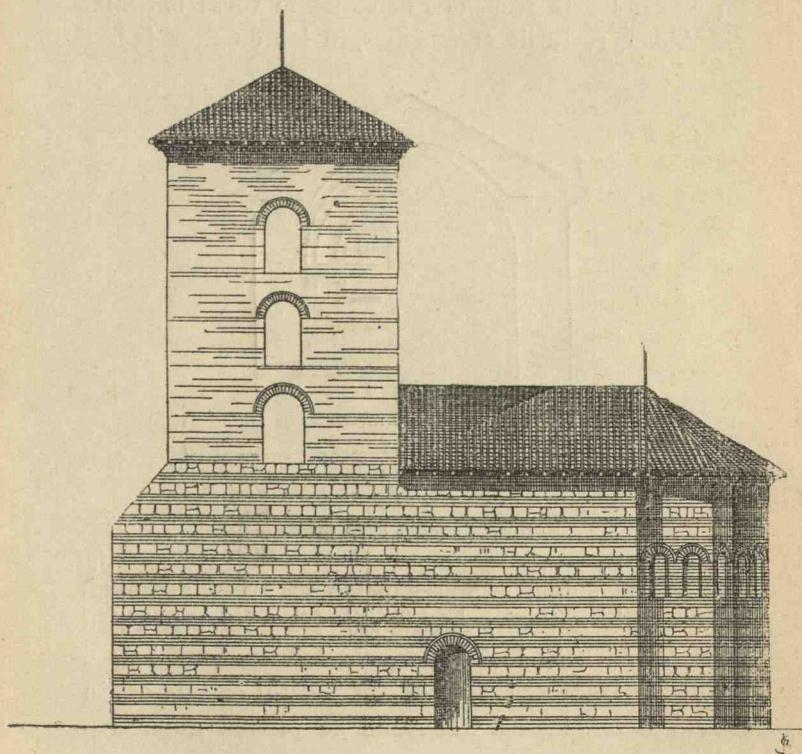
Fig. 5. Fațada despre Sud.

zidirilor greco-romane. Se văd aceleasi procedeuri ca în construcțiile din Peloponez și din Atic veche. — Exteriorul e în felul zis „opus reticulatum“ foarte des întrebuițat în Grecia și care consistă dintr-un rând de pietre spongioase tăiate din gros, sau din bolovani de riu alternând cu trei rânduri de cărămizi. — Tot astfel, fără nici cea mai mică deosebire, e făcută și zi-

fost luați din rîul Argeș. Cărămizile au 28 centimetri lungime, 14 centimetri lărgime și 4 centimetri grosime. Rosturile dintre cărămizi sunt tot atât de groase cât și cărămizile, în cît zidăria era compactă, materialele erau bine însășurate cu mortar și în zidărie intra tot atât mortar cât și material.

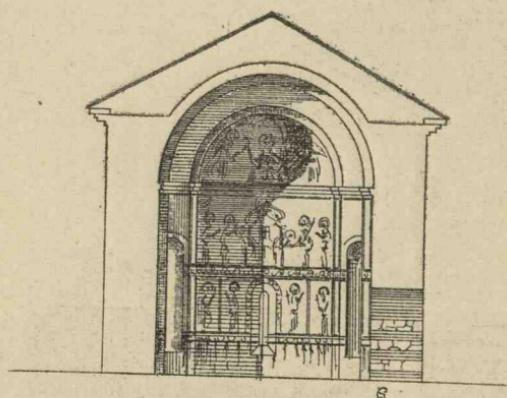
Fig. 6. Vederea spre altar.

Bolta de cărămidă a absidei din altar e făcută după un model foarte răspândit în edificiile vechi bizantine din Atena, rosturile cărămizilor, în loc de a se îndesa

spre fundul bolței, se încrucisează ca o foae de feregă după o linie mijlocie. Arhitectii bizantini construiau acest fel de bolti fără tipare, servindu-se numai de o bucată de lemn sau de o sfoară a cărui cap fix era în centrul sferei, iar cel-lalt mobil se plimba după trebuință.

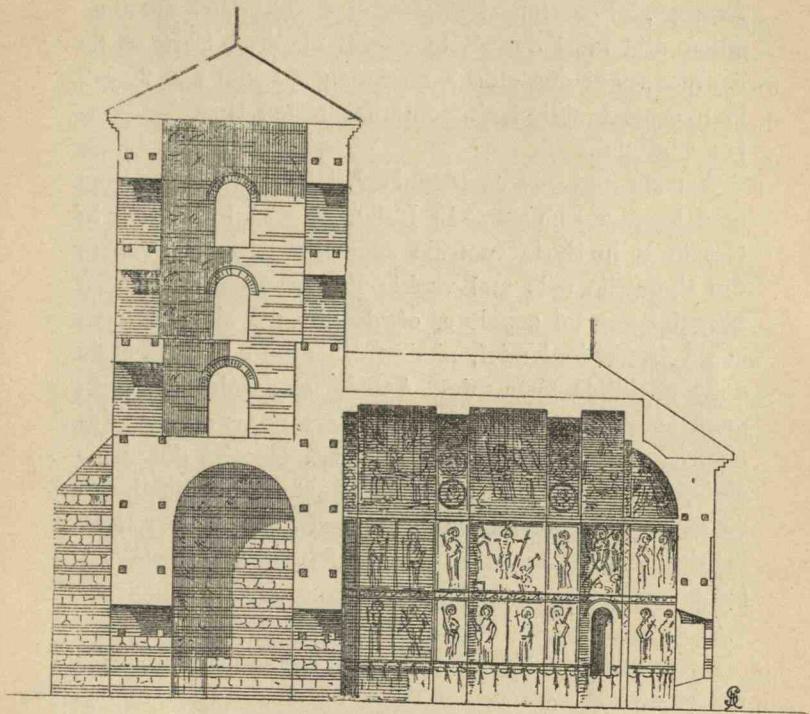
Legături de lemn de stejar se aflau în zid, câte două lemne erau așezate în lung, ear altele în curmeziș formând ca un grătar, și așa se repeta în totă înălțimea clădirei, câte o legătură la depărtare de 1^m.60 una de alta. Aceste lemne cu vremea putrezind aș slăbit zidăria și mai ales la colțuri, legăturile încrucisându-se,

zidăria era devizată în părți mici în cât lesne se puteau strivi. Incruzișarea legăturilor la colțuri, lucru care într'alt fel nu se putea face trebuind a se îmbina lemnele între dânsene, era un mare defect, făcându-se tocmai în părțile unde se cerea o mai mare rezistență.
